## ***Kaple hradu Velešína***

Výběr z knihy **Čechy jsou plné kostelů.**

Milada Studničková (ed.)

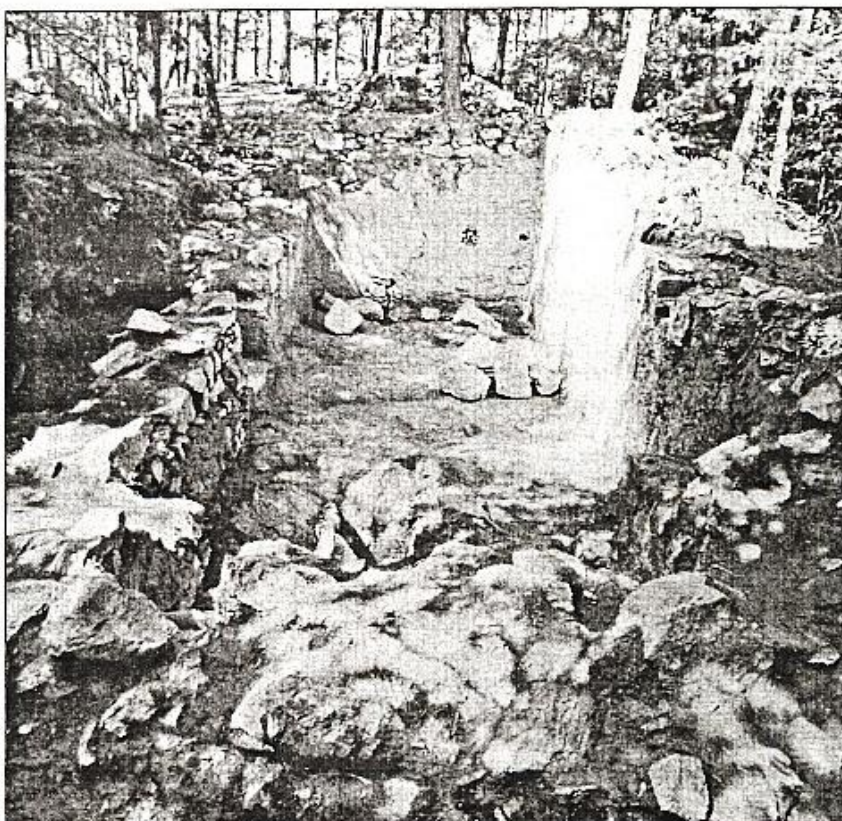
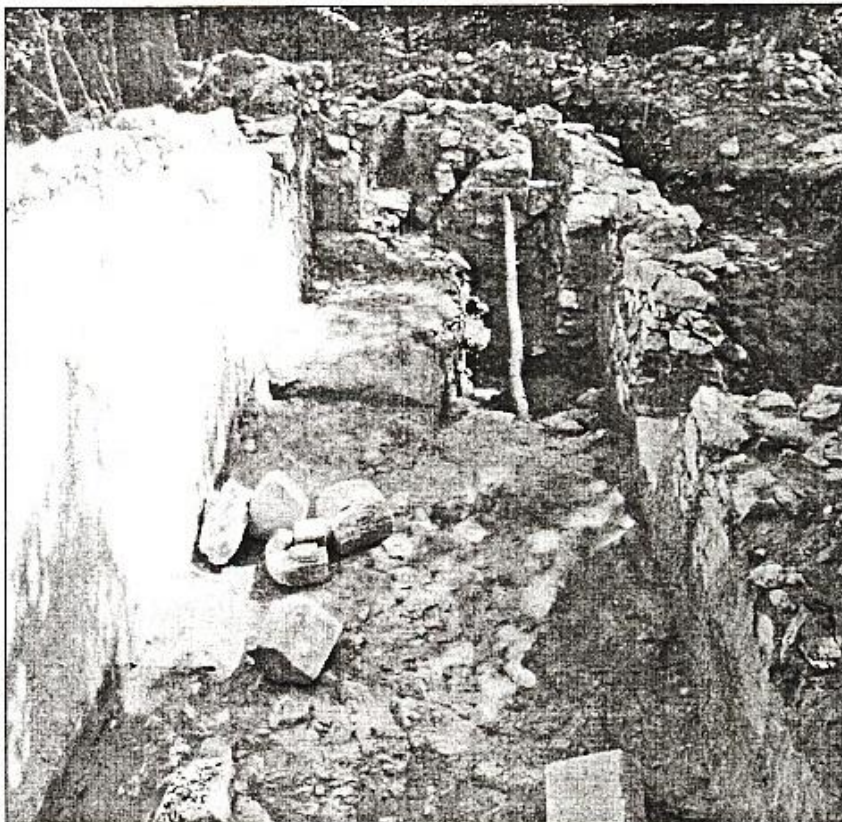
obrázek č.1 Velešín – kaple v průběhu výzkumu A.Hejny, nahoře pohled od východu, dále od západu Foto ARÚ ČSAV Praha

Jak již bylo uvedeno, je současný stav nadzemního zdiva kaple výsledkem chátrání, protože výzkum nebyl většinou zasypán, a v prostoru interiéru apsidy i úprav, které zde nechal provést Antonín Hejna. Zmíněnému fatálnímu chátrání padly za oběť zejména téměř veškeré omítky, při archeologickém výzkumu ještě zachované a odkryté (obr. 1. 6). Z nich se dochovaly pouze zcela nepatrné fragmenty na severovýchodní a západní stěně.

Ve vnitřním prostoru apsidy je situace dnes velmi výrazně zkomolena a celkový tvar, zejména vnitřního líce, neodpovídá nálezové situaci. Na severovýchodní straně bylo zdivo zesíleno a dorovnáno. A. Hejna zde zřejmě chtěl především chránit a krýt pozůstatky roztržené a destrukcí hrozící oltářní menzy (obr.1). To znamená, že obrys na dnešním zaměření neodpovídá historické situaci. Apsida byla od lodi mírně odsazena. Toto odsazení, tvořící triumfální oblouk, je velmi dobře dochováno na severní straně. Z vnějšího líce jižní stěny kaple je patrna pouze východní část, okopaná Hejnou, včetně nároží v místě přechodu do apsidy.

Z dochovaných fotografií a zejména popisů A.Hejny lze vyčíst další skutečnosti. Kaple měla v apsidě vyvýšenou maltovou podlahu a v její ose byla roztržením silně poškozená čtverhranná oltářní menza (obr.1) V lodi, a to zejména na její severní a západní straně, byly ve velkých plochách dochovány interiérové omítky. V nich dochovaný tisk ukazoval, že na západní stěně a západní části severní stěny existovalo vzhůru (snad na tribunu) vedoucí dřevěné schodiště (s nímž souvisejí i tři již zmíněné trámové kapsy – obr.6). V blízkosti tohoto schodiště byl na severní stěně dochován zbytek fresky, jehož je nutno si povšimnout blíže.

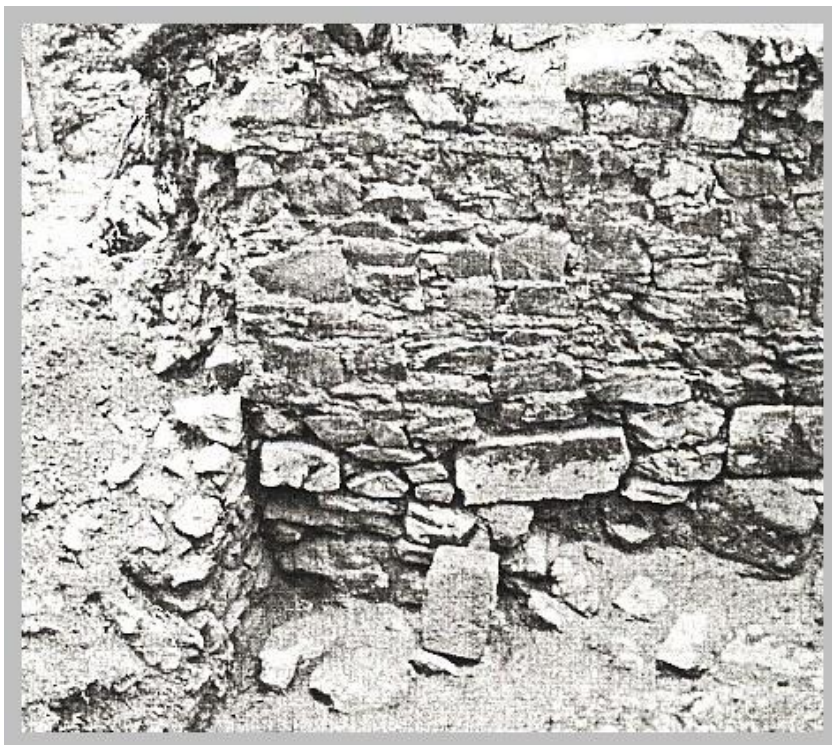
*Obrázek 5 Velešín – severní část vnějšího líce západní stěny kaple s druhotně užitými kvádry na fotografii z výzkumu A. Hejny. Vlevo patrné přizdění tohoto líce ke starší zdi (nádvoří stěně paláce) Foto ARÚ ČSAV Praha*

Zdivo jednotlivých stěn kaple se navzájem dosti nápadně liší. Celkově byla kaple vyzděna z lomového kamene. Kvalitní, řádkový charakter pečlivého zdiva vykazuje v pohledu z interiéru pouze severní a část západní stěny (obr.4). Ostatní stěny jsou vyzděny z podstatně méně dobrého materiálu, spíše se širšími, nepravidelnými spárami, vyskytují se v nich i zlomky cihel a prejzů a ve vnějším líci západní stěny i druhotně užitě tesané kvádry (obr.5).

Mimořádně závažnou situaci pozorujeme v okopáném západním vnějším líci kaple (obr.5). Ten se rozpadá do dvou nestejných částí, zděných i na výrazně odlišnou maltu. Pravá, tedy jižní část se vyznačuje tvrdší bělavou maltou a velmi nepořádným zdivem z lomového kamene značně proměnlivé velikosti, v němž se vyskytují i zlomky cihel. Tato část se velmi výrazně liší od zdiva kaple patrného jak v interiéru tak v ostatních částech exteriéru, tak v ostatních částech exteriéru.

Levá, tedy severní, část je naopak velmi pečlivě vyzděna ze zdiva vesměs z velkých, pečlivě rovnaných až kvádrových kamenů, a vyskytují se v ní ve spodních partiích tři druhotně užitě velké žulové kvádrové architektonické články. Podstatná část vnějšího líce severní části západní stěny byla ke starší severní zdi přiložena ve spáru. Pouze v nejvyšších dochovaných partiích byla buď zašmorcována, nebo spíše stavěna již přes osypanou korunu pobožené severní zdi.

Vraťme se však k pozorováním z výzkumu A.Hejny. Na fotografiích je velmi dobře patrné přizdění vnějšího líce západní stěny ke starší zdi severní (obr.5). A.Hejna odkryl vnější líc severní stěny, který byl dle jeho popisu silně vykloněný a při pokračování výkopu se v plném rozsahu zřítíl. Bohužel ho nezachytila žádná z dostupných fotografií. A.Hejna na něm nejenže nezmněl žádné detaily, ale prakticky se k jeho podobě nevyjádřil.

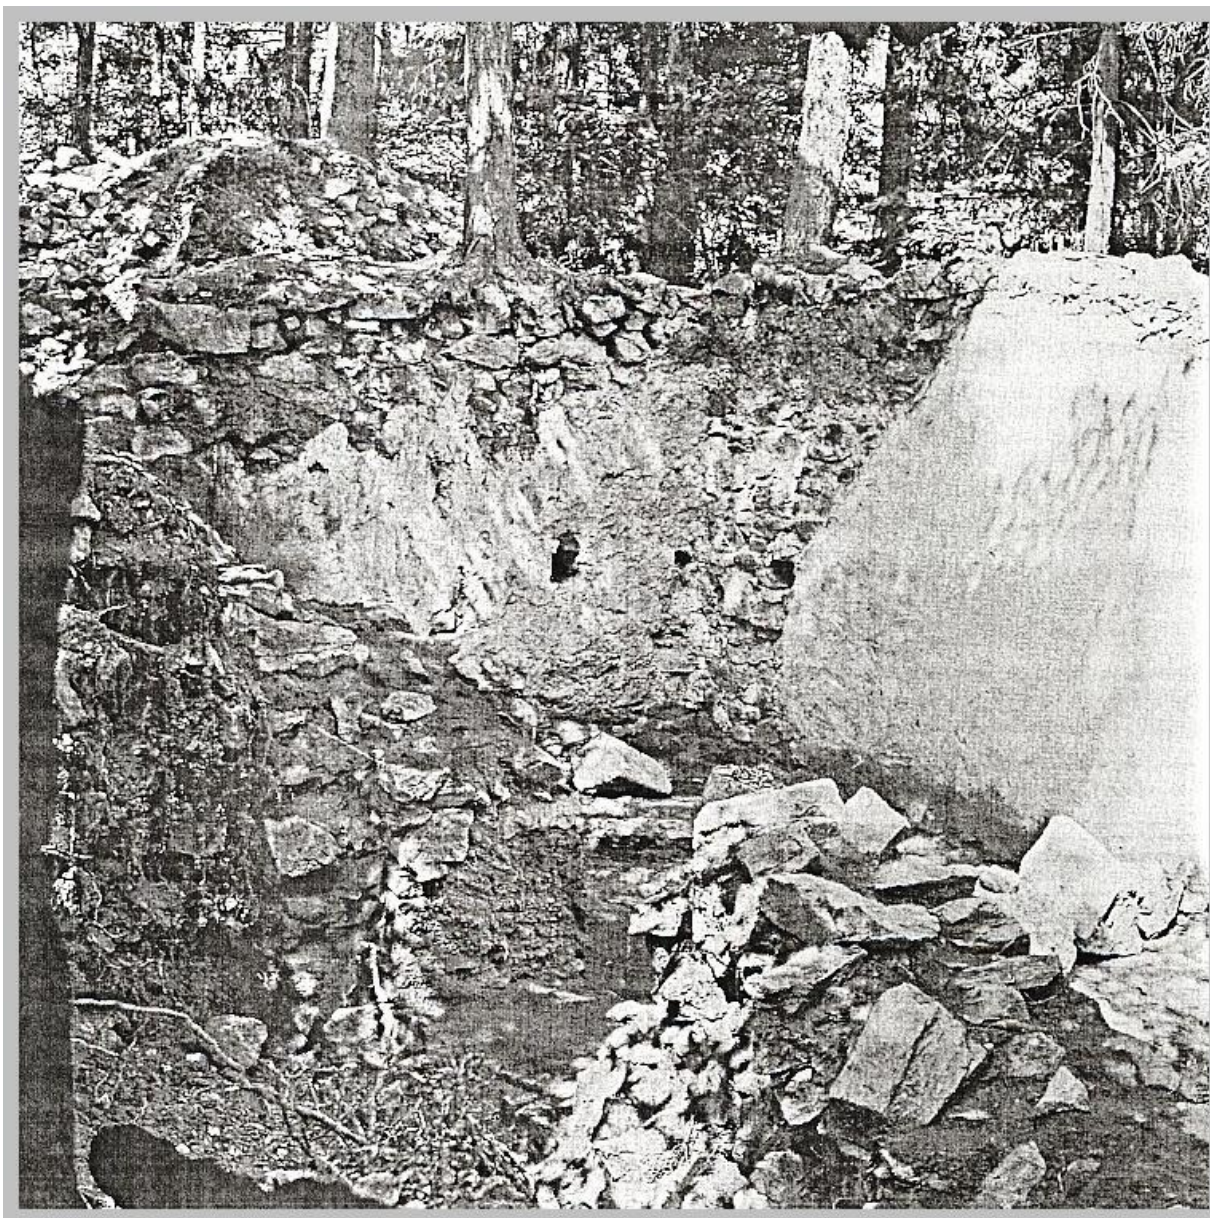
*Obrázek č.6 Velešín- severozápadní kout interiéru kaple s dochovanými omítkami, otiskem schodiště a s ním souvisejícími kapsami na snímku z výzkumu A.Hejny v popředí vstup do kaple. Tmavé plochy jsou poškození negativu povodní v roce 2002. Foto ARÚ ČSAV Praha*

Na vnitřním líci severní stěny lodi nejsou kromě druhotně zasekané trámové kapsy při severozápadním koutu patrné pozůstatky žádných otvorů ani jiných skutečností. Tato stěna je v interiéru provázána se stěnou západní, v níž se při severozápadním koutu vyskytují dvě drobné čtverhranné trámové kapsy (obr. 4,6). Při pohledu z interiéru je levá poněkud větší, pravá menší. Obě byly vysekány dodatečně, pravá pak začištěna cihlami. Po odpadnutí zbytků omítek se ukázalo, že západní stěnou šikmo probíhá rozhraní mezi starší pečlivě vyzděnou severní částí a podstatně méně kvalitně a spořádaně vyzděnou částí jižní (obr.4). Provázání této části se stěnou jižní lze pozorovat pouze ve vyšších partiích, v dolních je situace podstatně méně jasná. Z vnitřního líce západní stěny kaple se dochovaly pouze nevysoké fragmenty. Prostor vstupu, který se v této stěně nacházel, je v současné době v podstatě destruován a nečitelný.
